AJUNTAMENT DE SANT PERE DE RIBES

**MODIFICACIÓ PUNTUAL DEL PLA  
GENERAL D'ORDENACIÓ  
URBANA DE SANT PERE DE RIBES**

**A L'ÀMBIT DE L'AUTÒDROM  
TERRAMAR**

**Reconeixement per a poder detectar o descartar l'existència d'indicis de fenòmens geològics susceptibles de generar risc a les zones de pendents del 20% i superiors en la modificació puntual del PGOU en l'àmbit de l'Autòdrom de Terramar (Sant Pere de Ribes).**

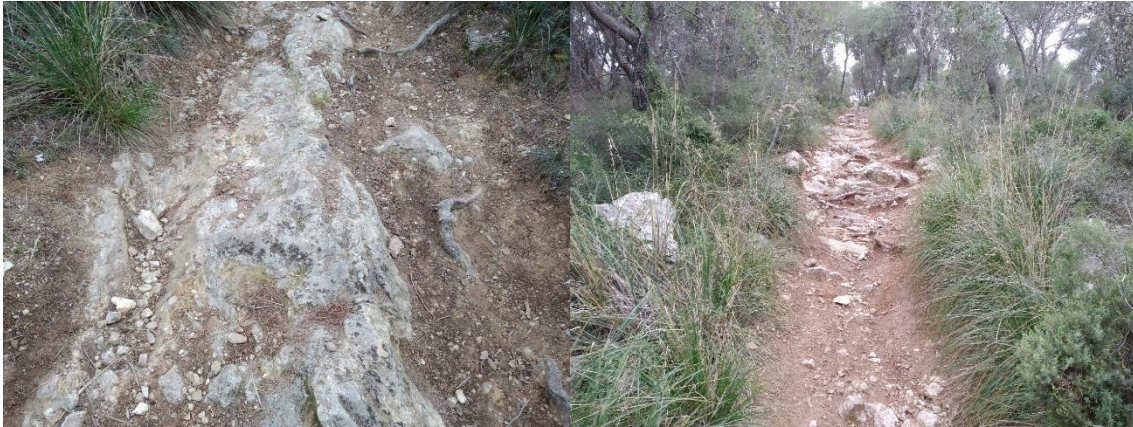
**Fig. 15.** Zones del turó amb la calcària aflorant

Així doncs en aquesta zona es poden descartar completament la existència de riscos geològics associats a les zones de pendent superior al 20%, ja que la presència d'afloraments de roca impossibilita el desenvolupament d'inestabilitats amb els pendents presents.

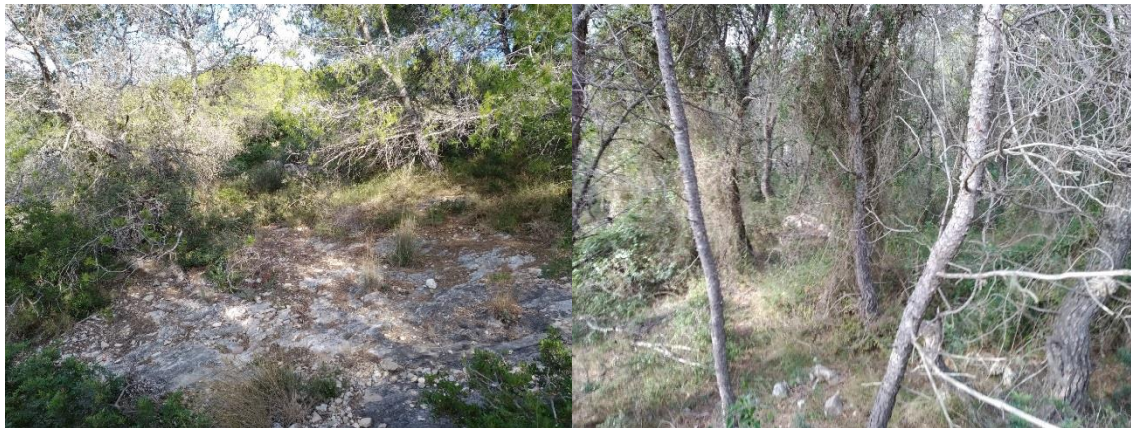
En el perfil realitzat es veu perfectament el tall provocat per la corba peraltada del circuit, a diferència de la corba W, en la corba E els talussos es produeixen per l'excavació dels materials juràssics i cretàcics. Tot i la presència de pendents molt alts en aquesta zona, com que el talús s'ha format per excavació de la roca, no presenten problemes d'estabilitat, ni a la part exterior (zona pavimentada) ni a la part interior del revolt.

**Fig. 21.** Fotografies del vessant del Clot d'en Sidós

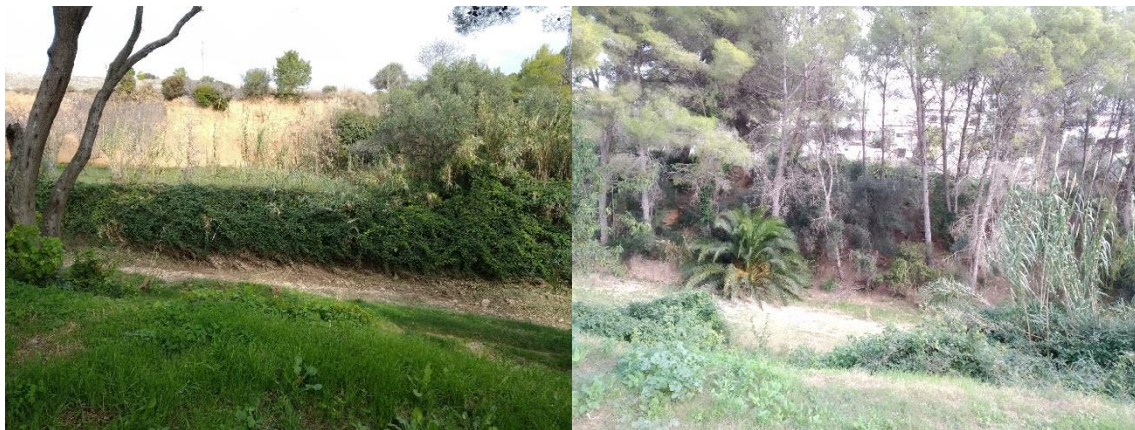
El cas de la zona de la riera de Sant Pere és diferent al dos tractats anteriorment, ja que el pendent està provocat per l'encaixament de la Riera en els materials quaternaris que omplen la cubeta de Sant Pere. Tal com es pot apreciar en els perfils realitzats, el talús té, en el seu punt més alt, uns 8 metres d'alçada i presenta pendents molt importants. Tot i que els materials del quaternari té una certa consolidació (fet que permet la formació de talussos gairebé verticals) és un terreny susceptible de presentar inestabilitats, tant provocades per soscavació de la base com provocades per sobrecàrregues en la part alta.

**Fig. 24.** Talús de la Riera de Sant Pere, a la dreta a la zona del perfil 5 i a l'esquerra a la zona dels perfil 6.

Tal com es pot observar en la part més propera a l'autòdrom el talús es troba despulrat de vegetació, en canvi davant de les cases del carrer de l'antic camí de l'autòdrom (perfil 6) el talús és menys dret i està colonitzat per arbres i arbustos.

Com a recomanació general, i si es considera el desenvolupament d'aquesta zona, es recomana realitzar un mur de contenció en aquest talús

- Marges de la Riera de Sant Pere: Es la part més delicada de l'àmbit per que presenta **pendents elevats**, pràcticament verticals (fig. 22) i els talussos estan desenvolupats sobre materials quaternaris. Tot i que el talús es troba en el domini hidràulic, si es desenvolupa la zona superior del talús caldrà **reforçar-lo amb un sistema de contenció**, sobretot a la part més propera al circuit (fig. 29) ja que estimem que el **risc d'esllavissada o despreniment és mig**.

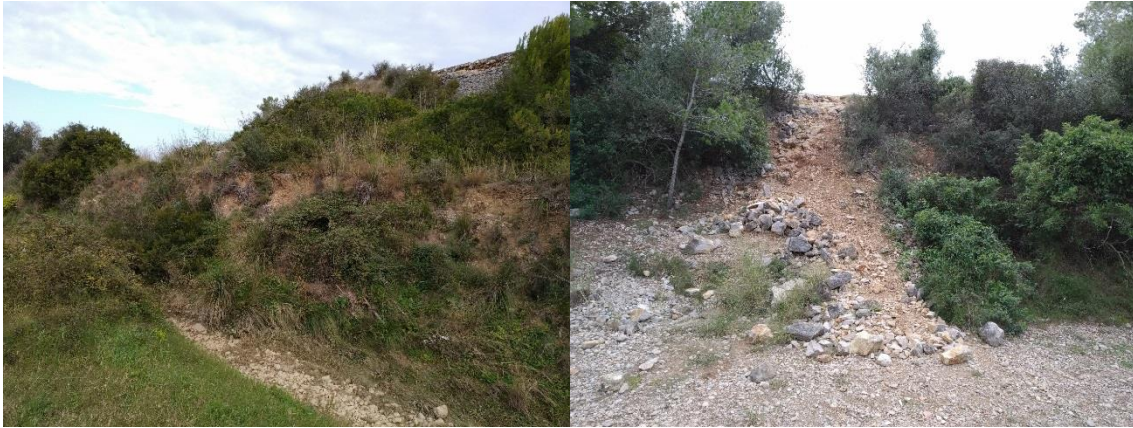
Un cas apart és el dels talussos provocats per els peraltes del circuit. En aquest sentit cal diferenciar la corba W de la corba E. En el primer cas el peralt està realitzat en bona part amb

terraplens. A causa de l'escàs manteniment que s'ha fet d'ells, presenta en alguns casos signes d'instabilitat. En canvi la corba E es va realitzar fent una excavació dels materials del Juràssic i del Cretaci, i per tant no presenta els mateixos problemes.

Els problemes es donen en la part exterior del peralt de la corba W (fig 25)

**Fig. 25.** Evidències de petites instabilitats en la part exterior del revolt peraltat W

Com a norma general les zones amb talusos antròpics que superen el 20% de pendent han de tenir un cert manteniment, tot i que com hem comentat no són zones amb risc, cal arranjar els murs de pedres quan tenen algun desperfecte i cal revisar de forma periòdica els murs de contenció (que no tinguin deformacions evidents i que els drenatges funcionin correctament)

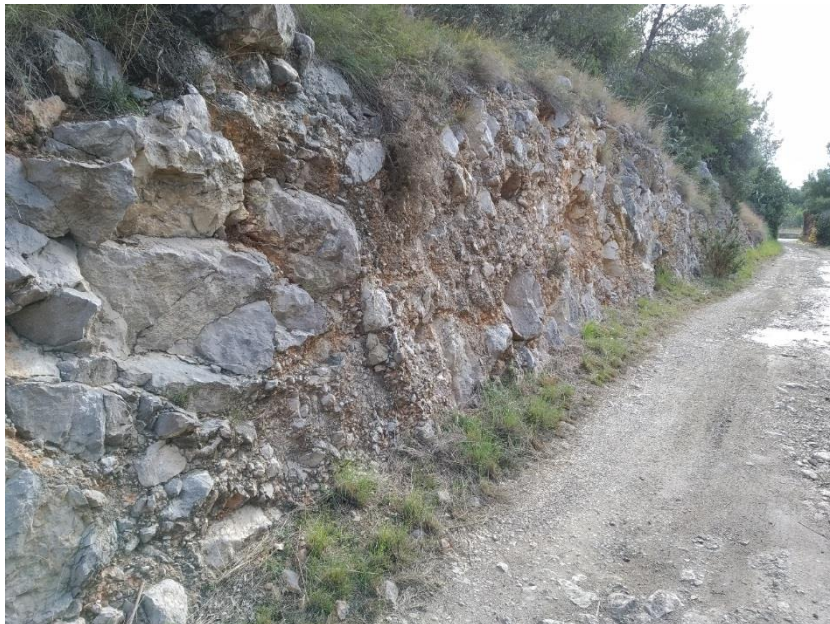
El revolt E, com que es troba excavat en materials calcaris (Juràssics i Cretàcics) i per tant no presenta problemes d'instabilitat, ja que tal i com hem comentat aquests materials són força massius. Cal tenir present a més que es tracta sempre de talusos de poca alçada

**Fig. 26.** Talús sobre materials Cretàcics a l'accés a l'àmbit per la carretera C-246a

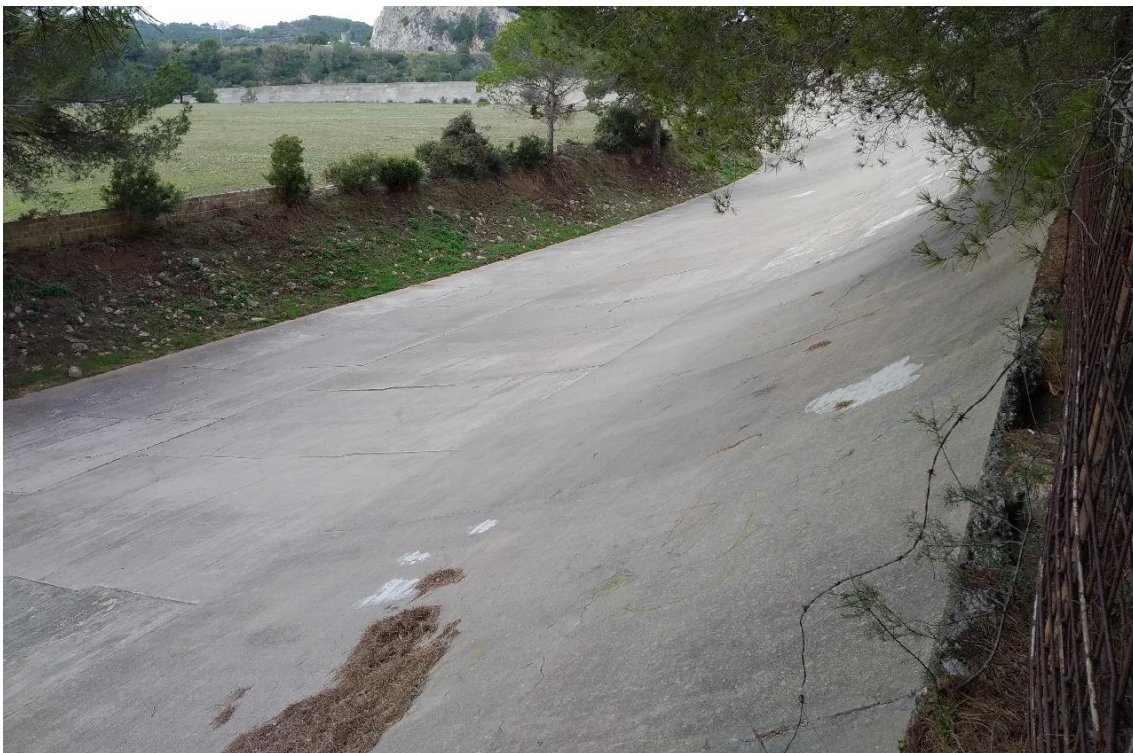
La part interior del circuit (la zona pavimentada) no presenta problemes d'inestabilitat, per que el mateix paviment, realitzat a base de plaques de formigó actua com a mur de contenció.

**Fig. 28.** Detall de la part pavimentada del circuit on s'observen les plaques de formigó

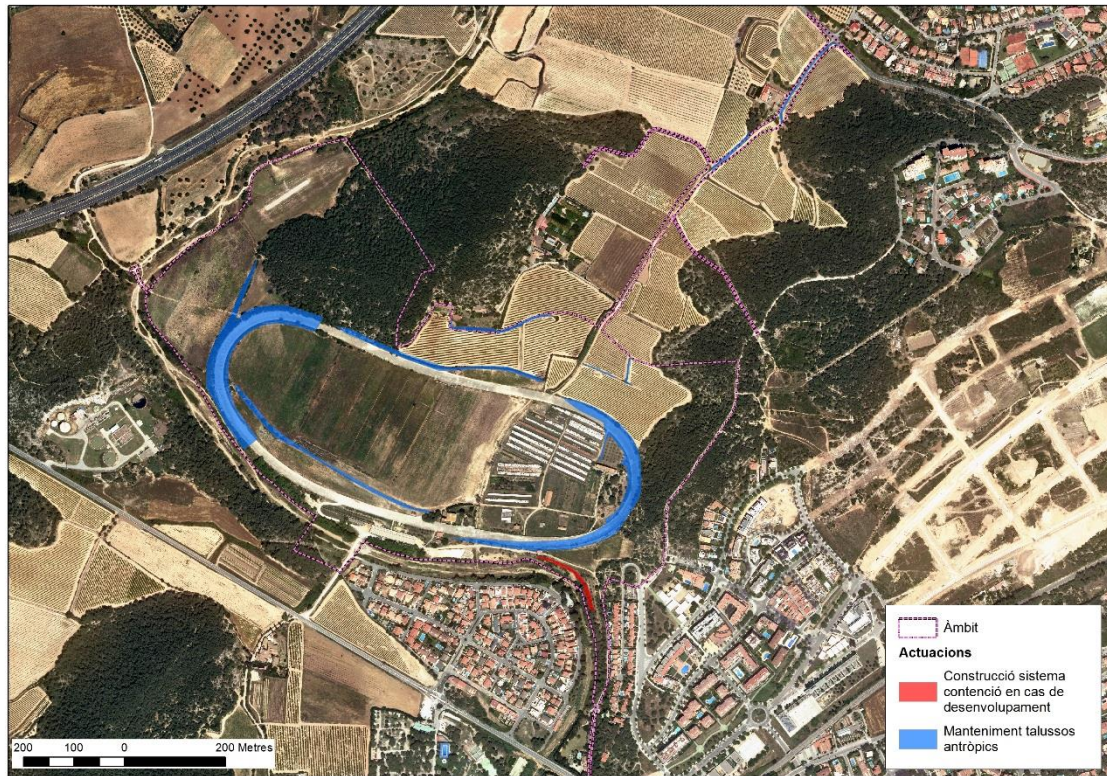
**Fig. 29.** Proposta de mesures a prendre en consideració

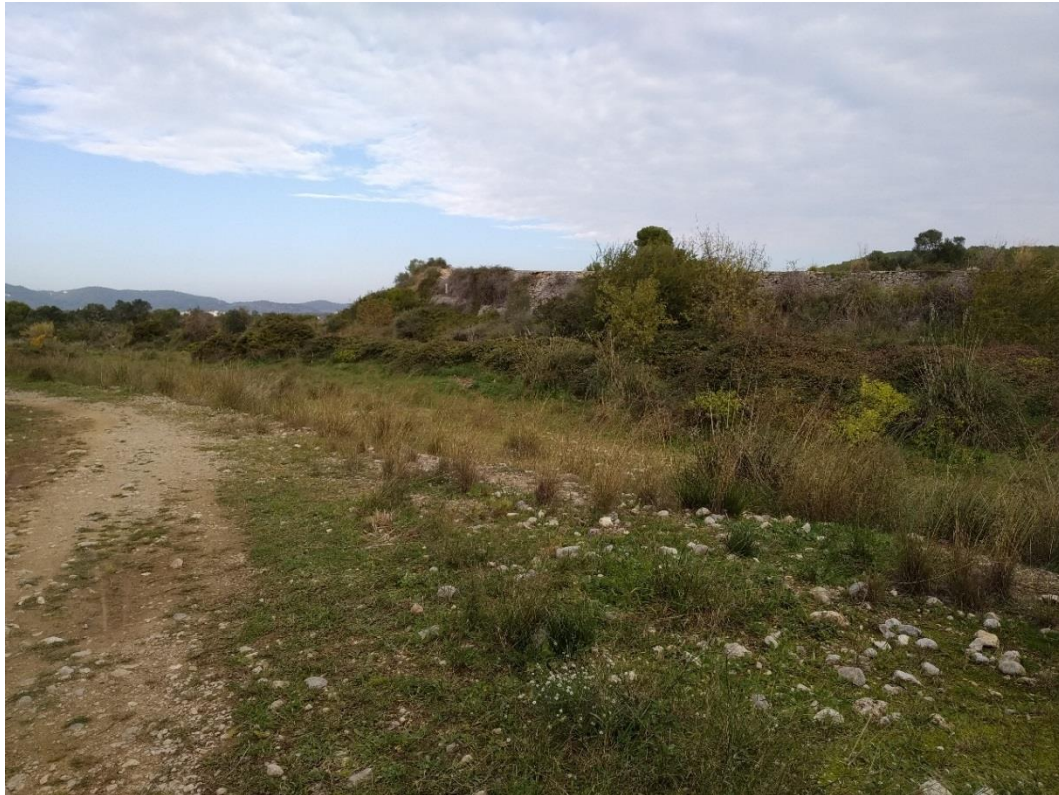
**Fotografia 1.** *Detall del mur de contenció exterior a la zona de la riera*

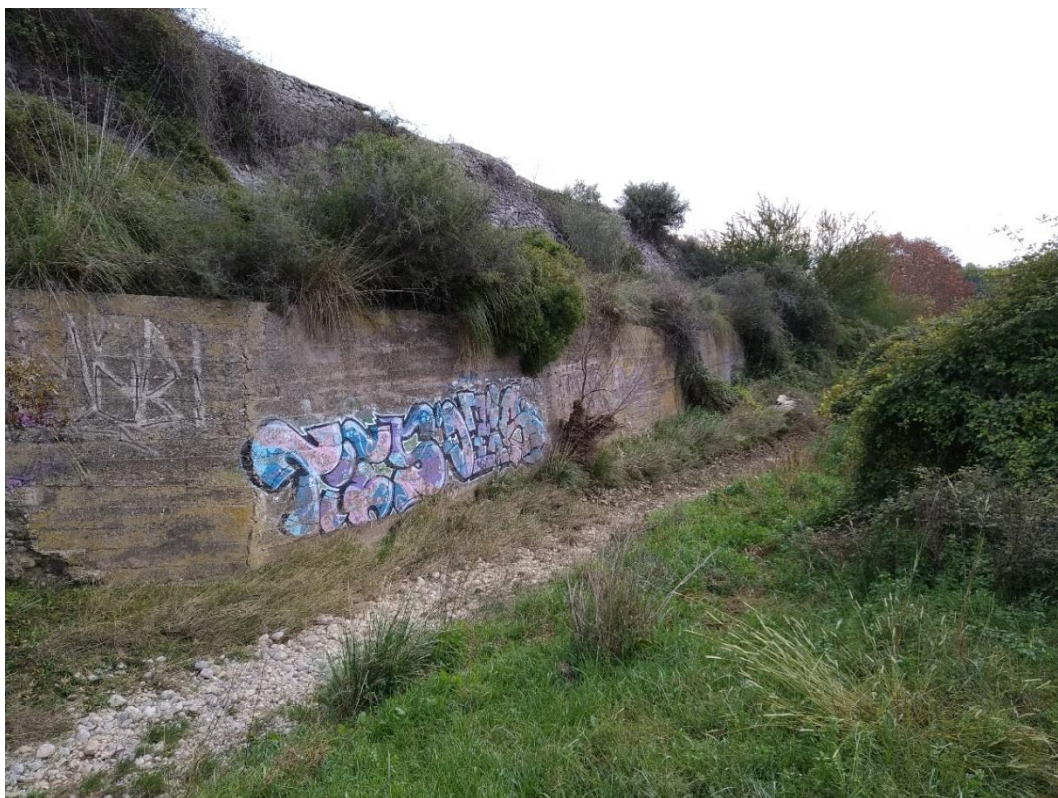
**Fotografia 2.** Mur de contenció a la riera

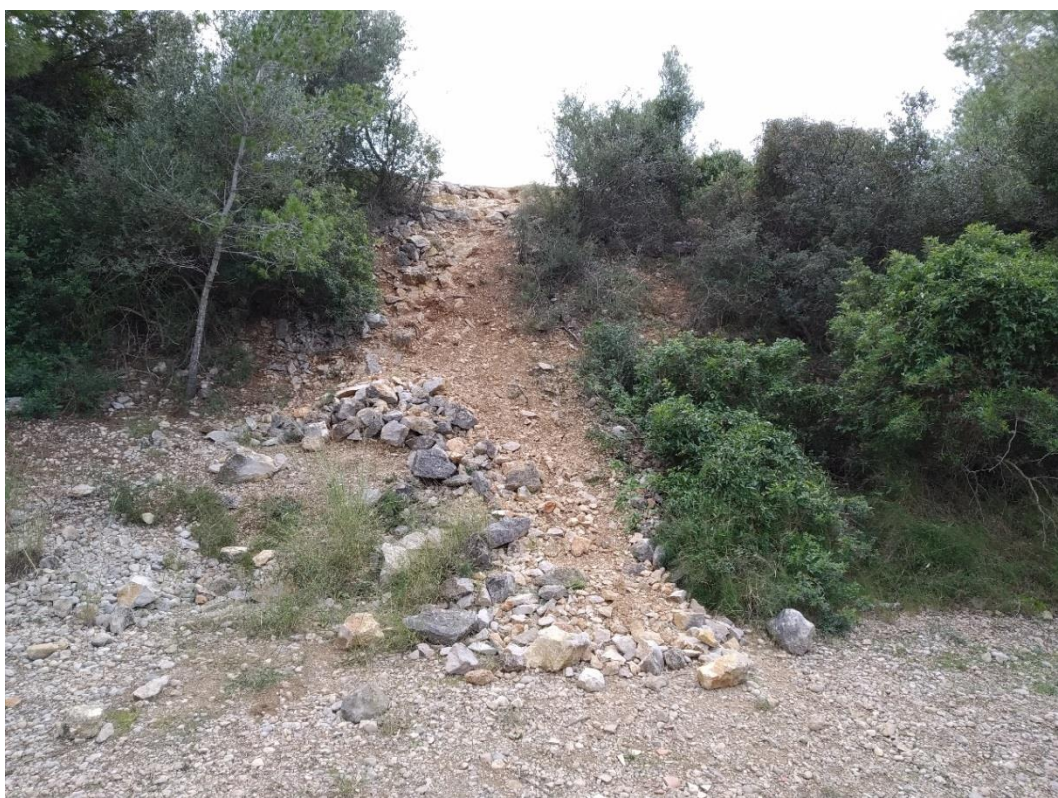
**Fotografia 3.** Exterior de la corba peraltada W, amb la presència d'algun tram esllavissat.

- Talussos antròpics: Si es realitza el manteniment adequat, són zones que no presenten un risc destacable. El **manteniment adequat**, consisteix en arranjar els murs de pedra o terraplens quan presentin algun desperfecte, i fer revisions periòdiques dels murs de contenció. Així el **risc** en la zona de talussos antròpics és **baix**.

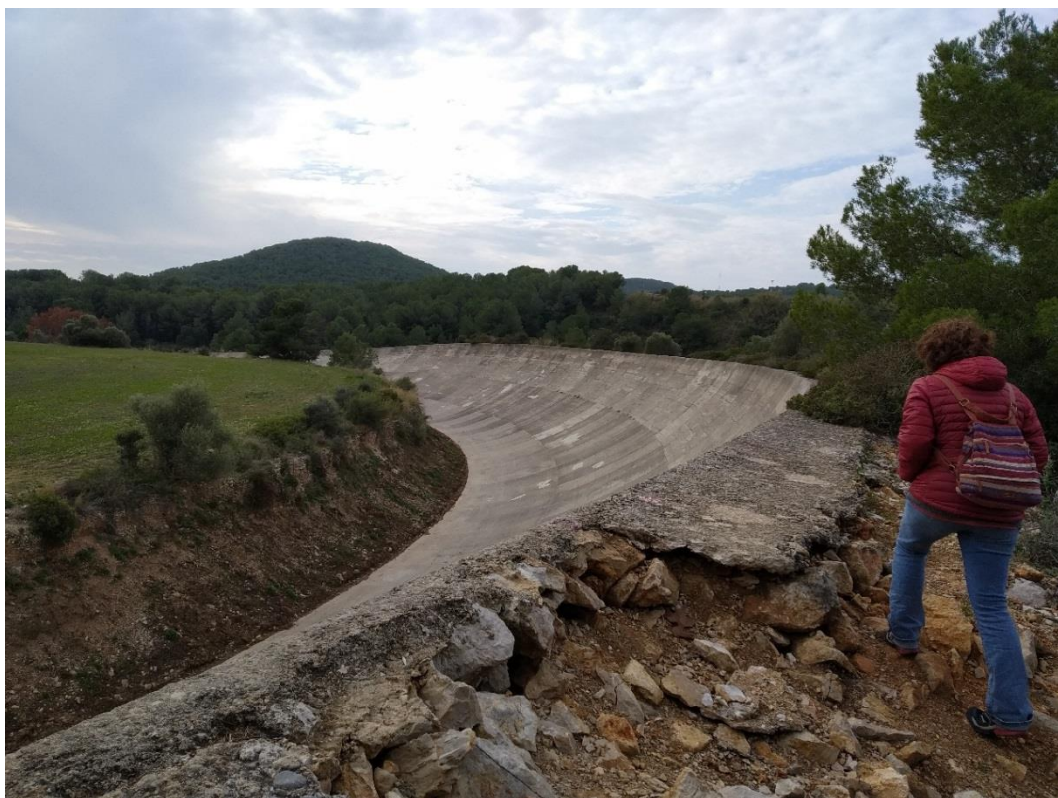
**Fotografia 4.** Exterior de la corba peraltada W, amb algun tram esllavissat.

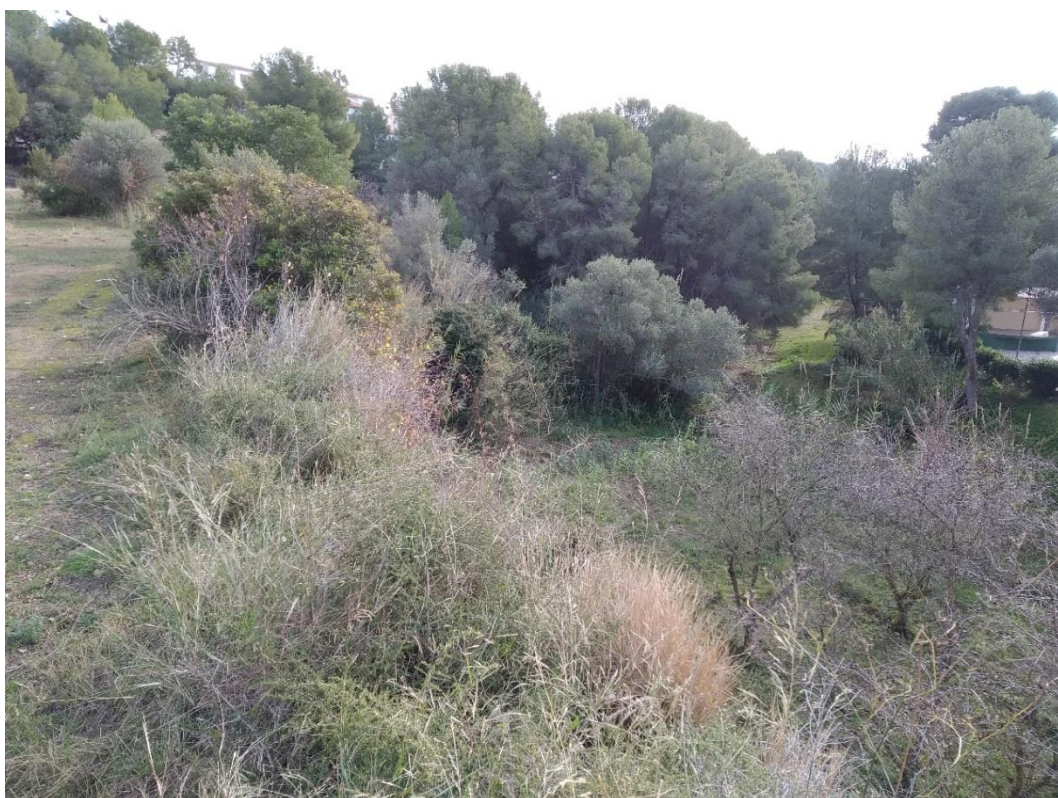
**Fotografia 9.** *Talús de la Riera de Sant Pere de Ribes des de la seva part superior.*
