AJUNTAMENT DE SANT PERE DE RIBES

**MODIFICACIÓ PUNTUAL DEL PLA  
GENERAL D'ORDENACIÓ  
URBANA DE SANT PERE DE RIBES**

**A L'ÀMBIT DE L'AUTÒDROM  
TERRAMAR**

**Reconeixement per a poder detectar o descartar l'existència d'indicis de fenòmens geològics susceptibles de generar risc a les zones de pendents del 20% i superiors en la modificació puntual del PGOU en l'àmbit de l'Autòdrom de Terramar (Sant Pere de Ribes).**

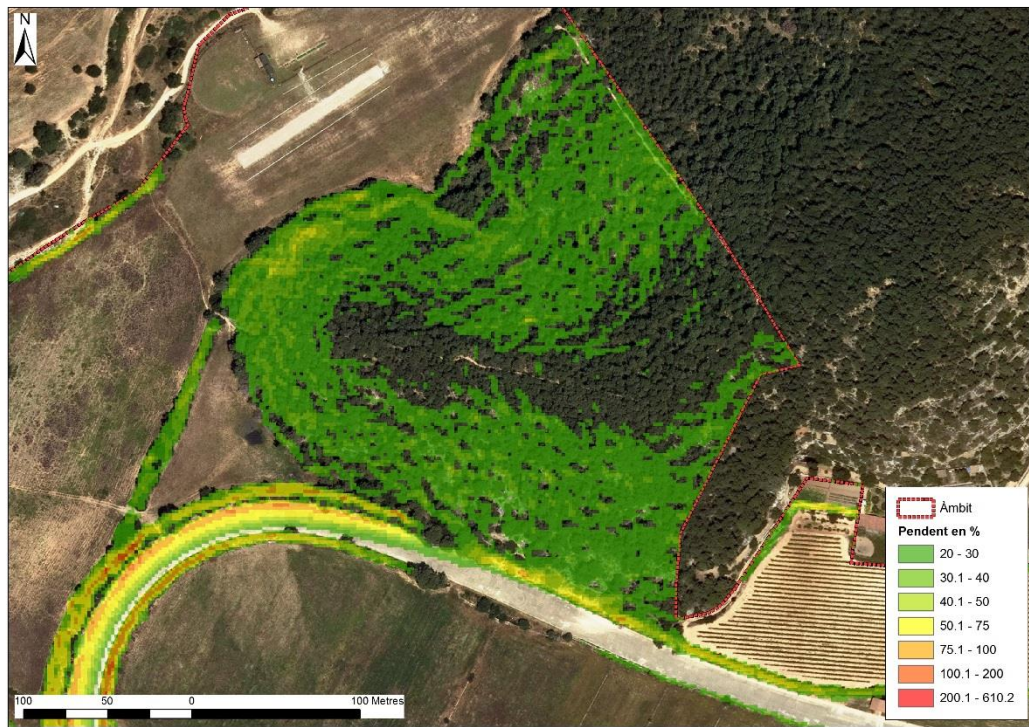
**Fig. 13.** Zones de pendent superior al 20% d'origen Antròpic

Es tracta d'un petit turó, de 60 metres d'alçada, format per calcàries amb intercalacions dolomítiques del Cretaci inferior. En general, en aquest turó els pendents estan entre el 20 i el 40%. Només en una zona situada al NW i que està formada per antics bancals es superen aquests valors (fig 13). Al llarg de tot el turó dins l'àmbit es poden veure afloraments de les calcàries, són calcàries massives (fig 15).

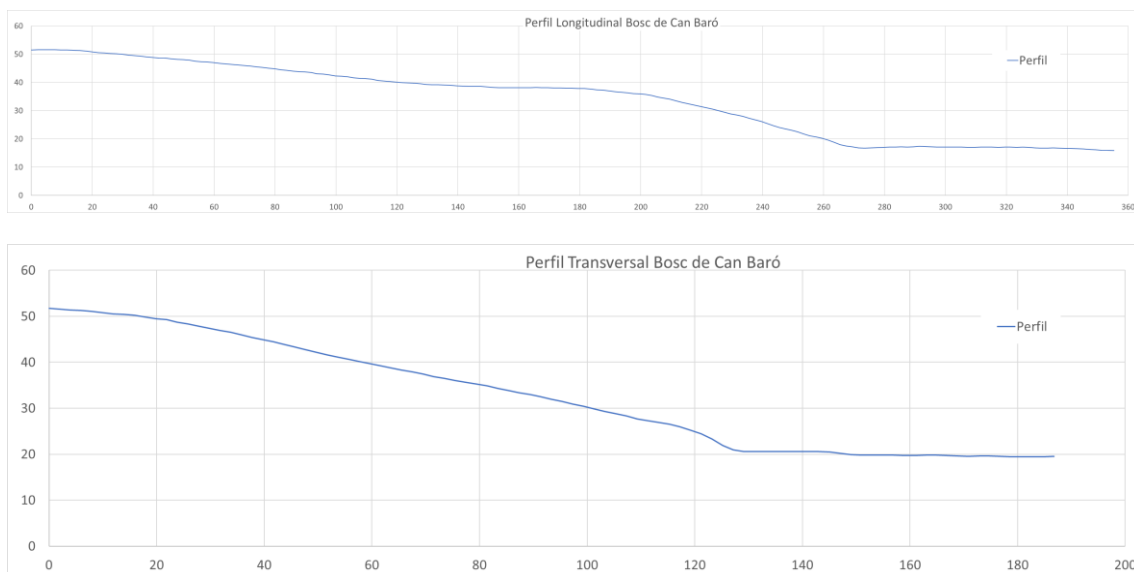
**Fig. 18.** Perfils topogràfics a la zona del bosc de can Baró (1 i 2) (escala horitzontal i vertical és la mateixa)

Així doncs en aquesta zona es poden descartar completament la existència de riscos geològics associats a les zones de pendent superior al 20%, ja que la presència d'afloraments de roca impossibilita el desenvolupament d'inestabilitats amb els pendents presents.

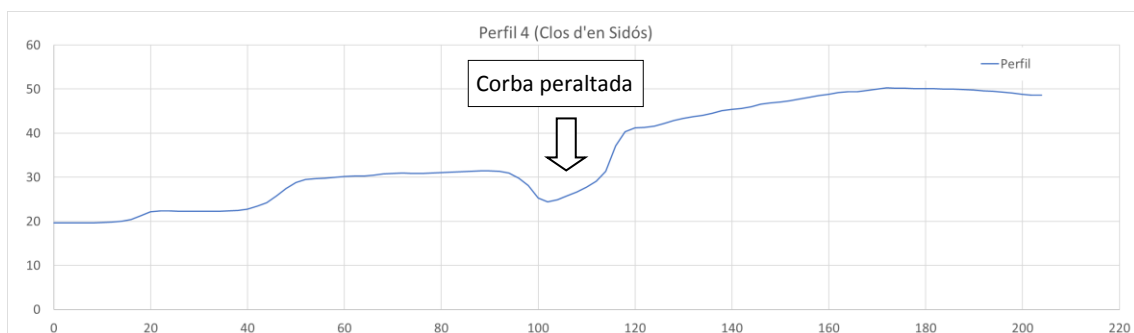
**Fig. 20.** Perfil topogràfic a la zona del Clot d'en Sidós (escala horitzontal i vertical és la mateixa) per la seva situació consultar figura 17

En el perfil realitzat es veu perfectament el tall provocat per la corba peraltada del circuit, a diferència de la corba W, en la corba E els talussos es produeixen per l'excavació dels materials juràssics i cretàcics. Tot i la presència de pendents molt alts en aquesta zona, com que el talús s'ha format per excavació de la roca, no presenten problemes d'estabilitat, ni a la part exterior (zona pavimentada) ni a la part interior del revolt.

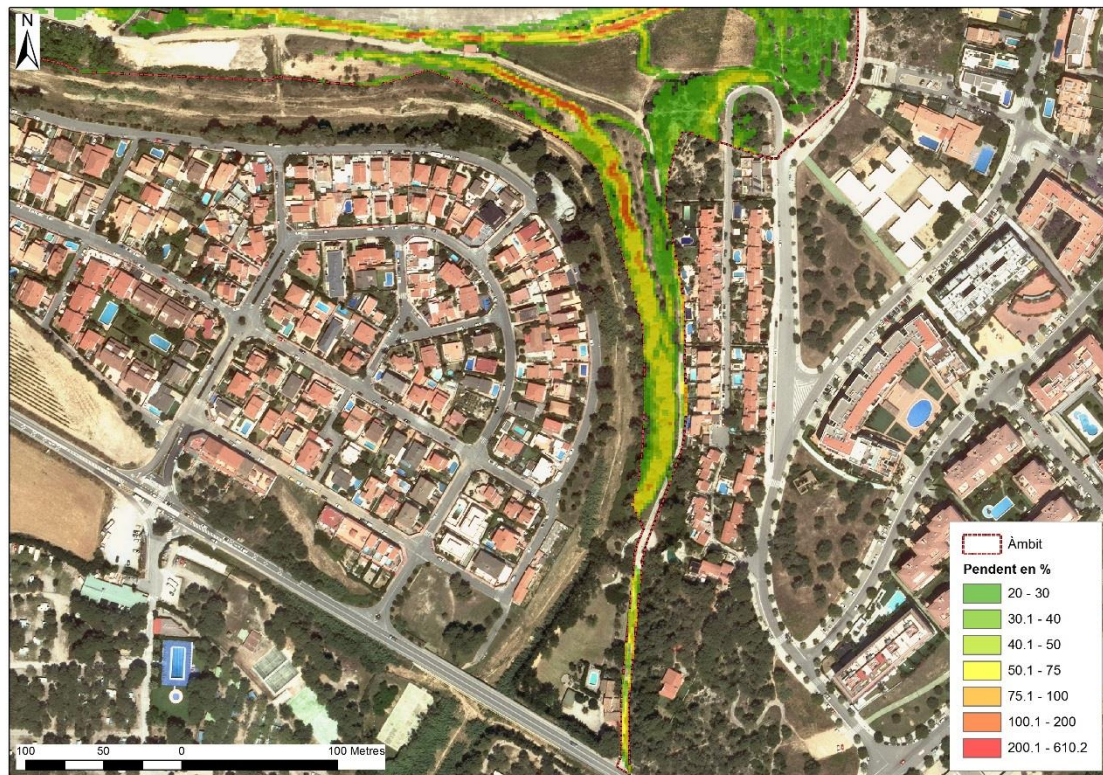
Fig. 22. Mapa de pendents de la zona de la Riera de Sant Pere.

El cas de la zona de la riera de Sant Pere és diferent al dos tractats anteriorment, ja que el pendent està provocat per l'encaixament de la Riera en els materials quaternaris que omplen la cubeta de Sant Pere. Tal com es pot apreciar en els perfils realitzats, el talús té, en el seu punt més alt, uns 8 metres d'alçada i presenta pendents molt importants. Tot i que els materials del quaternari té una certa consolidació (fet que permet la formació de talussos gairebé verticals) és un terreny susceptible de presentar inestabilitats, tant provocades per soscavació de la base com provocades per sobrecàrregues en la part alta.

- Marges de la Riera de Sant Pere: Es la part més delicada de l'àmbit per que presenta **pendents elevats**, pràcticament verticals (fig. 22) i els talussos estan desenvolupats sobre materials quaternaris. Tot i que el talús es troba en el domini hidràulic, si es desenvolupa la zona superior del talús caldrà **reforçar-lo amb un sistema de contenció**, sobretot a la part més propera al circuit (fig. 29) ja que estimem que el **risc d'esllavissada o despreniment és mig**.

Com a recomanació general, i si es considera el desenvolupament d'aquesta zona, es recomana realitzar un mur de contenció en aquest talús

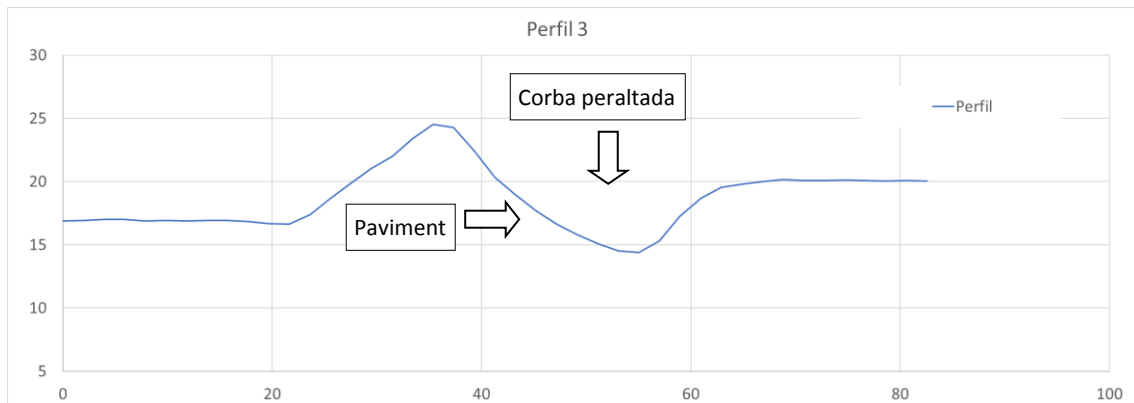
**Fig. 27.** Perfil topogràfic a la corba peraltada W (escala horitzontal i vertical és la mateixa). per la seva situació consultar figura 17

La part interior del circuit (la zona pavimentada) no presenta problemes d'inestabilitat, per que el mateix paviment, realitzat a base de plaques de formigó actua com a mur de contenció.

Com a norma general les zones amb talusos antròpics que superen el 20% de pendent han de tenir un cert manteniment, tot i que com hem comentat no són zones amb risc, cal arranjar els murs de pedres quan tenen algun desperfecte i cal revisar de forma periòdica els murs de contenció (que no tinguin deformacions evidents i que els drenatges funcionin correctament)

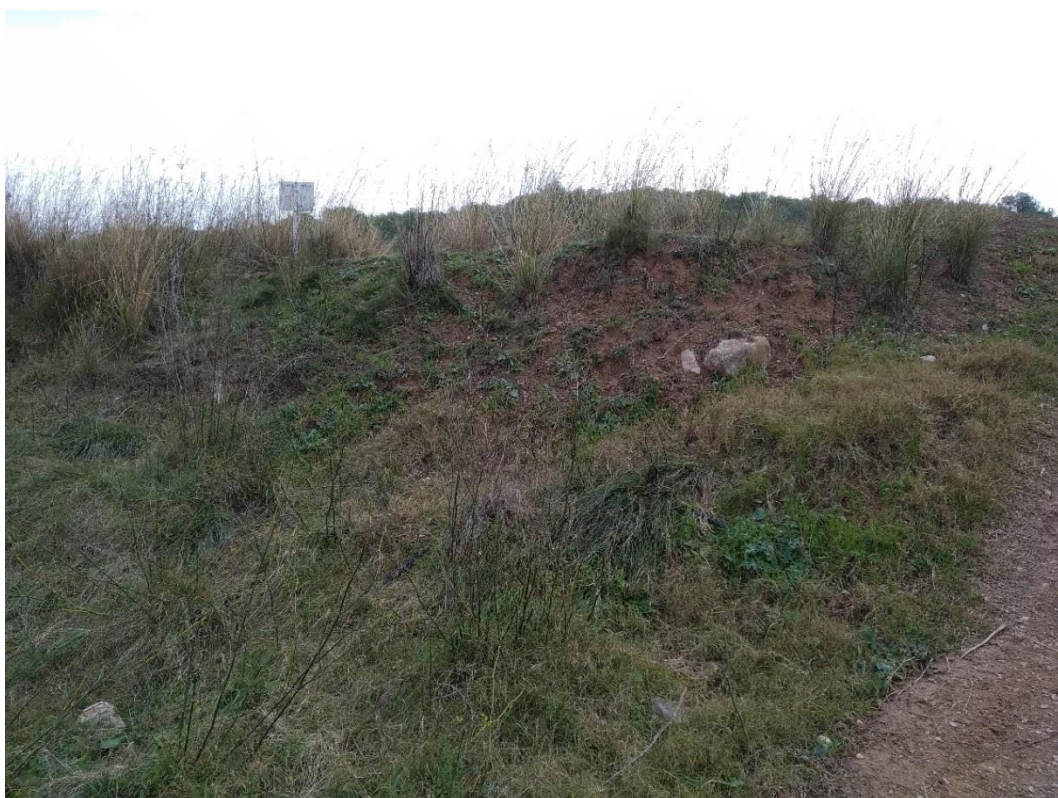
**Fotografia 5.** Detall d'un talús on en poden apreciar els materials quaternaris.

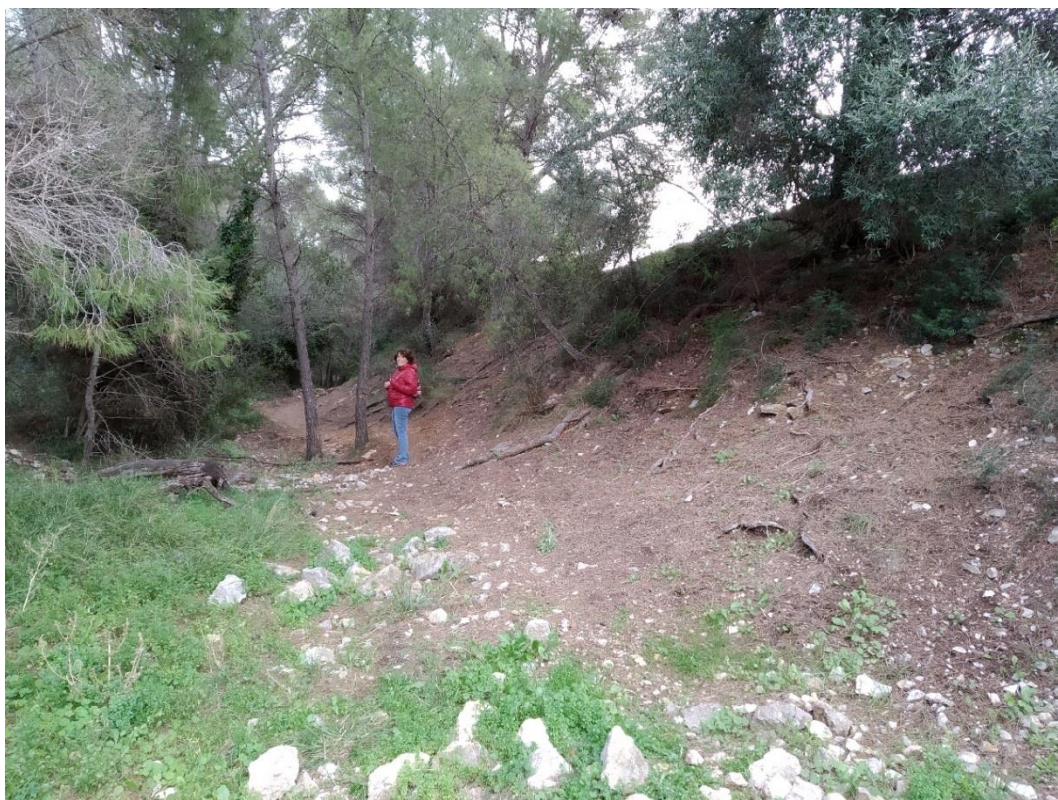
**Fotografia 6.** Talús extern del circuit en la seva part N.

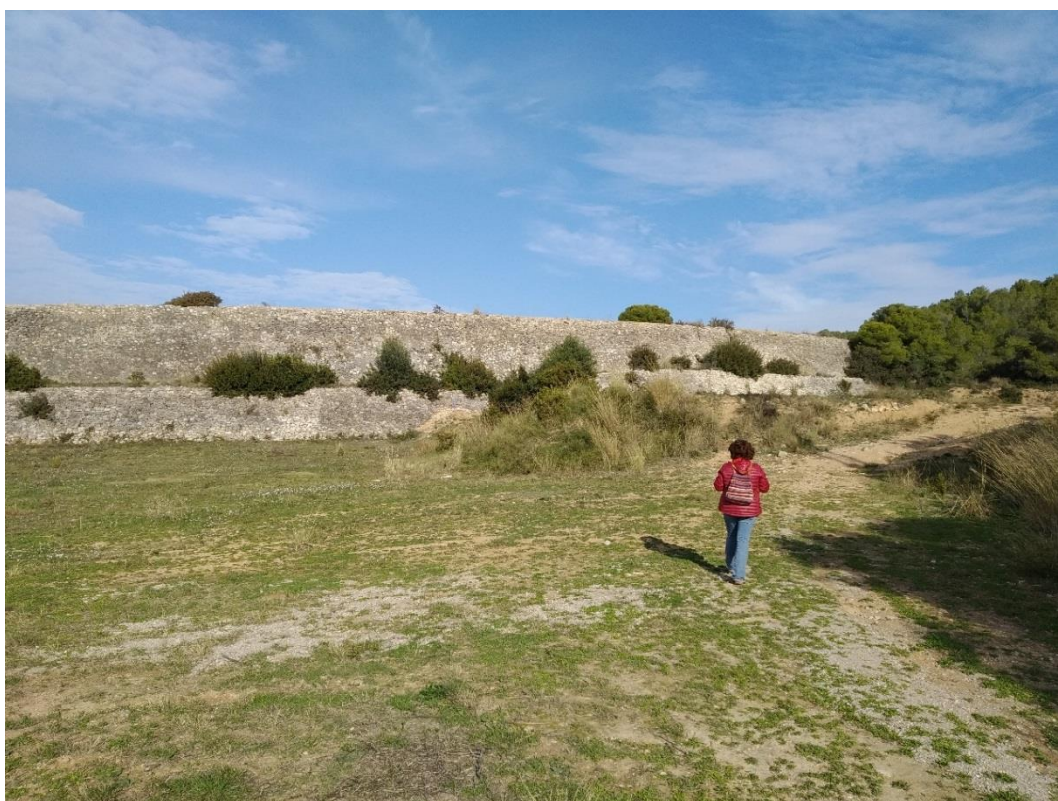
**Fotografia 7.** Mur de Pedra(contenció del Peralt en la zona SE del circuit).

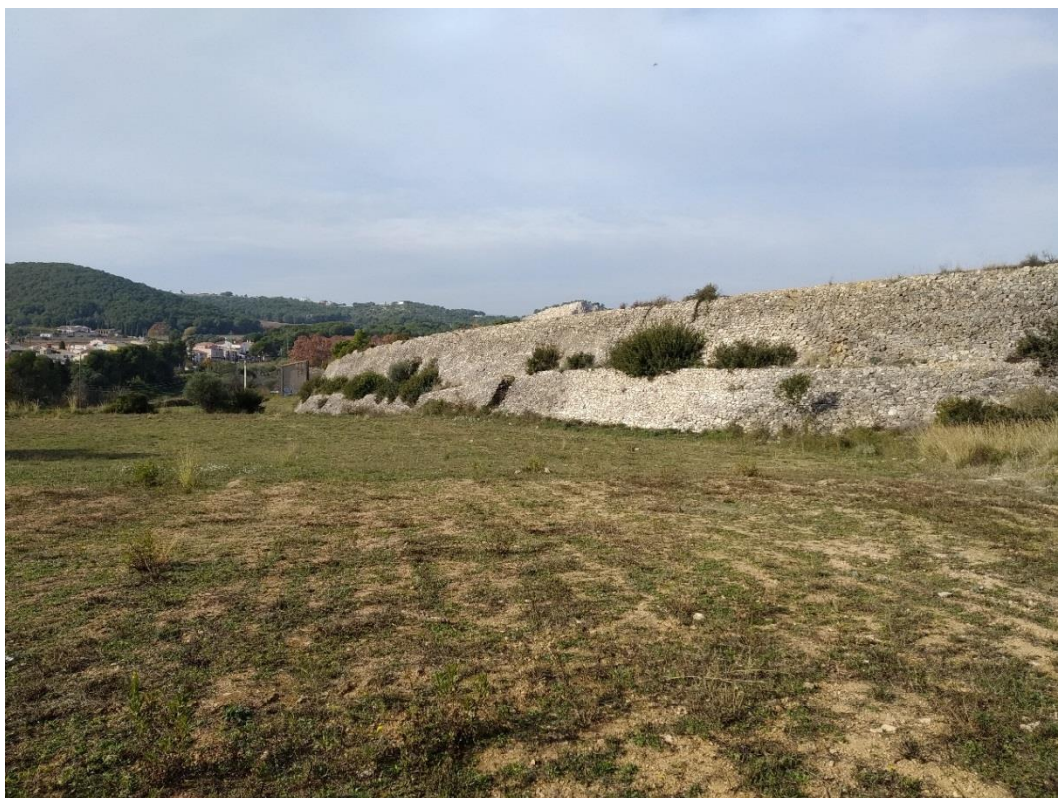
**Fotografia 8.** *Mur de Pedra(contenció del Peralt en la zona SE del circuit).*
